# Synthèse de la crise sismique des Saintes (Guadeloupe) entre le 21 novembre 2004 et le 30 mars 2005

Rapport final

BRGM/RP-54401-FR  
décembre 2005

Étude réalisée dans le cadre des opérations  
de Service public du BRGM 2005-RIS-G15

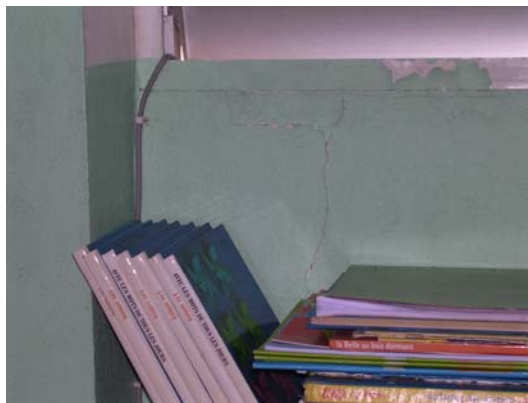
*Figure 100 - École mixte II : fissure dans la structure non porteuse au niveau de la bibliothèque au premier étage.*

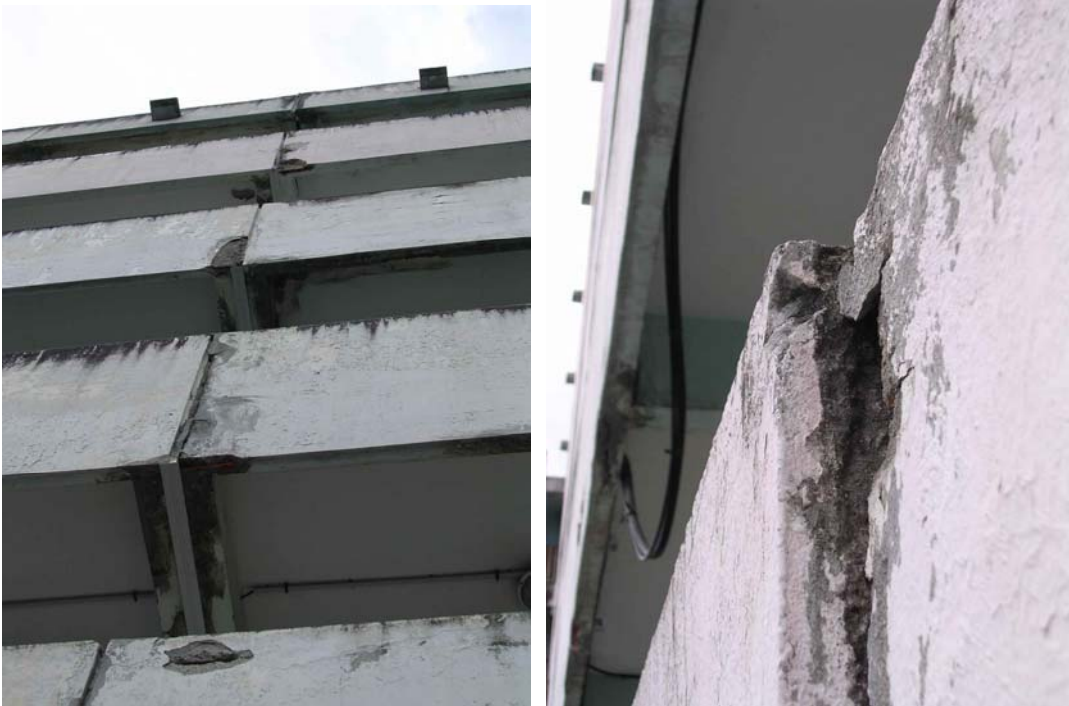
Figure 104 - Cité Henri IV : jeu du joint de dilatation.

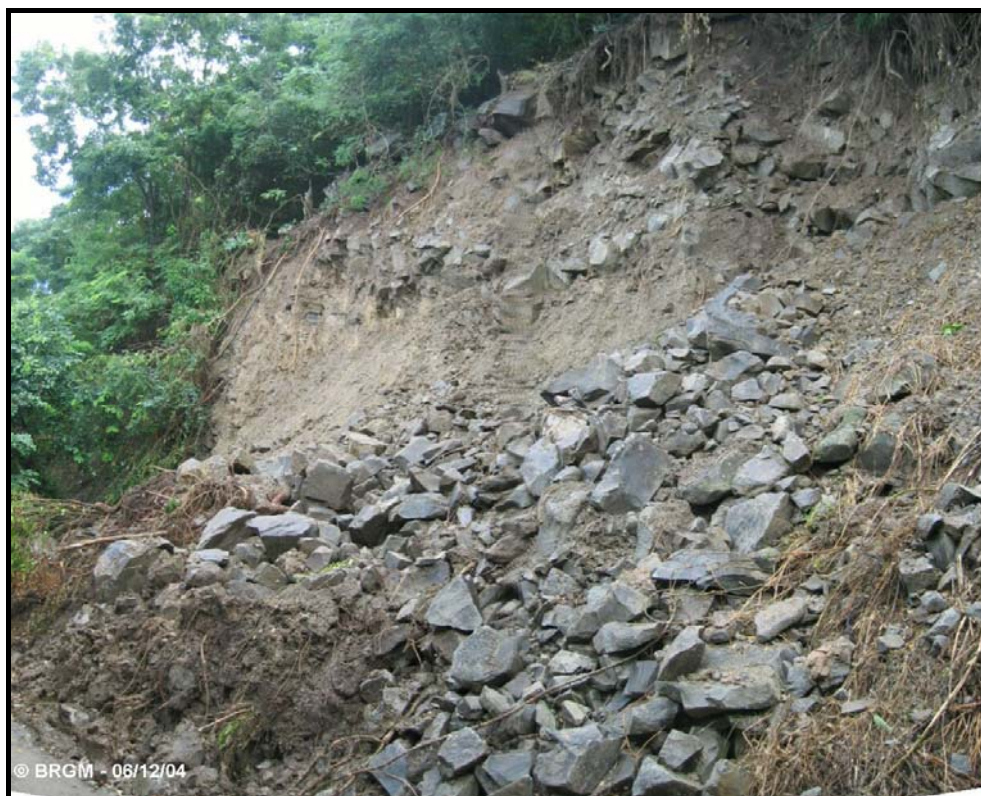
Figure 109 - RD 214 : partie orientale de l'éboulement de la route du Chameau.

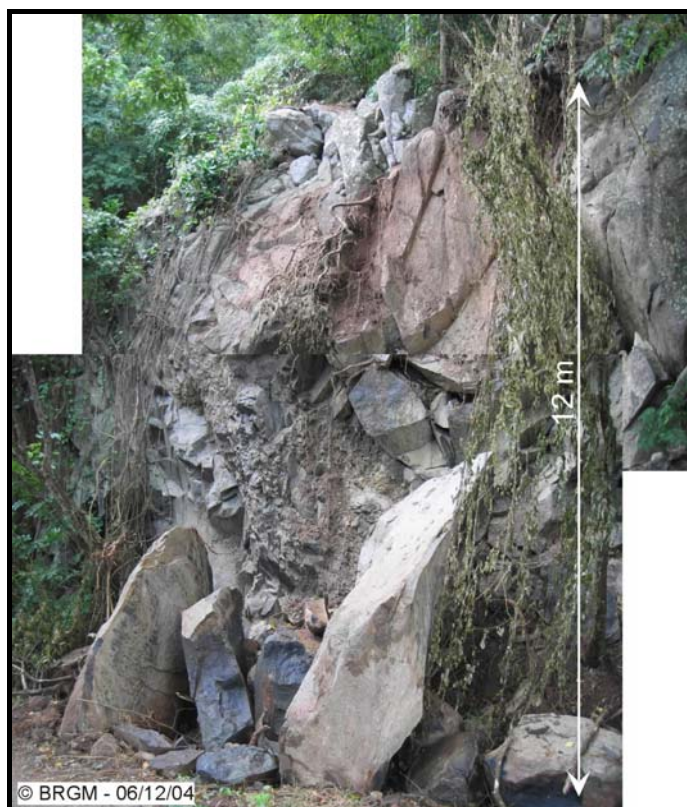
Figure 110 - RD 214 : partie occidentale de l'éboulement de la route du Chameau.

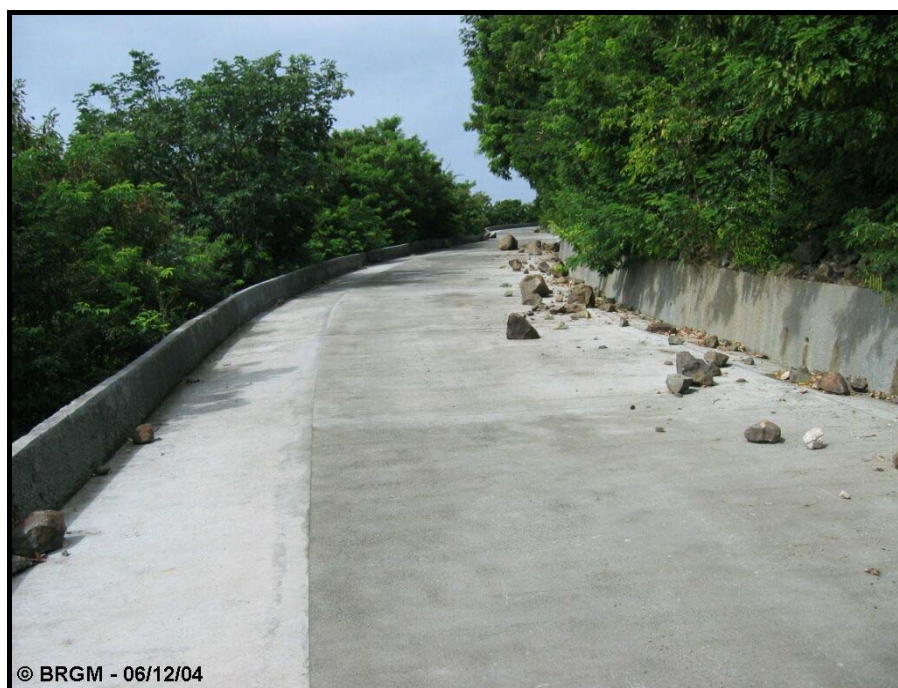
Figure 111 - RD 214 : chutes de blocs sur la route du Fort Napoléon.

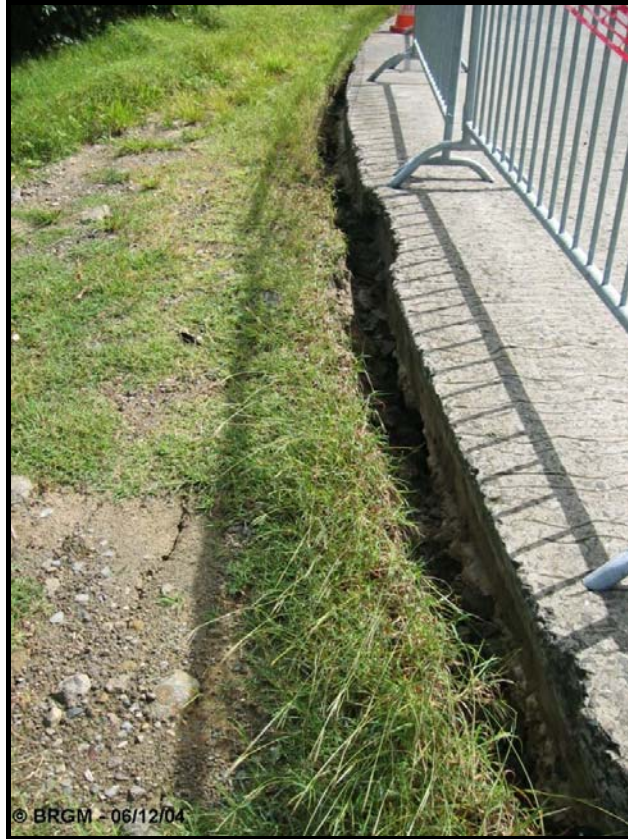
100 m après l'embranchement avec la RD 214 (cf. carte de localisation), la route de Boisjoli est affectée de nombreuses fissures ouvertes et de désordres dans la chaussée. Nous avons effectivement constaté que le versant aval de la chaussée est en train de s'affaisser. Les premiers signes de ce mouvement de terrain ont commencé avec la secousse sismique du 21 novembre 2004 et prennent de l'ampleur à chaque nouvelle réplique. L'affaissement du talus aval par rapport à la chaussée est de l'ordre d'une dizaine de centimètres latéralement et verticalement (cf. photo 1). La chaussée elle-même est déformée par de nombreuses fractures qui s'ouvrent progressivement. Du côté amont, on note également un décollement entre la chaussée et le talus.

*Figure 113 - Photo 1 : affaissement du talus aval par rapport à la chaussée.*

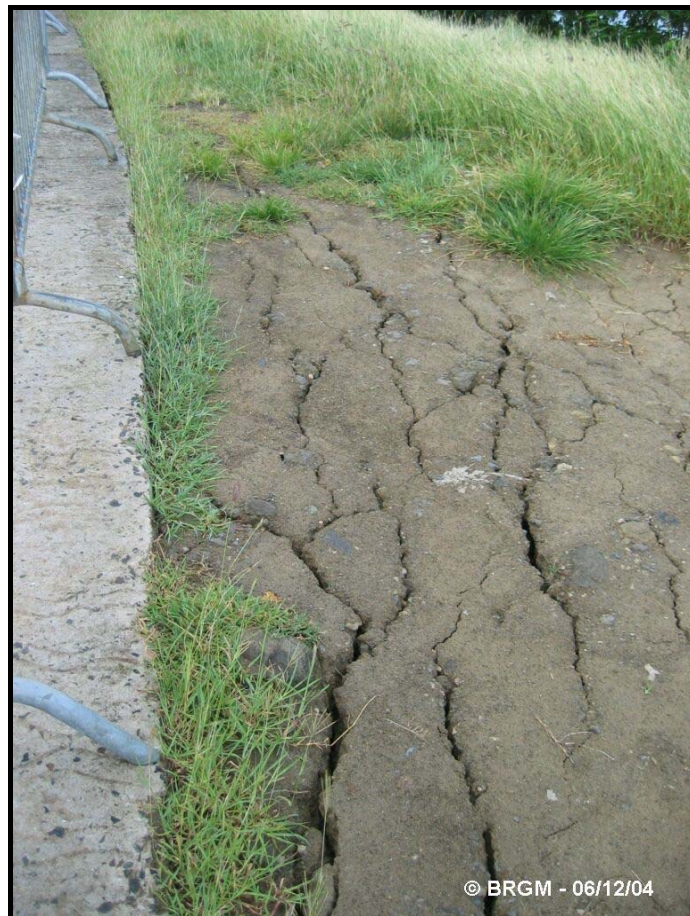
Dans le bas côté de la route, côté talus aval, de nombreuses fissures d'une dizaine de centimètres de large maximum et d'une extension de plus d'un mètre sillonnent le sol (cf. photo 2).

Figure 114 - Photo 2 : fentes d'extension dans le bas coté (talus aval).

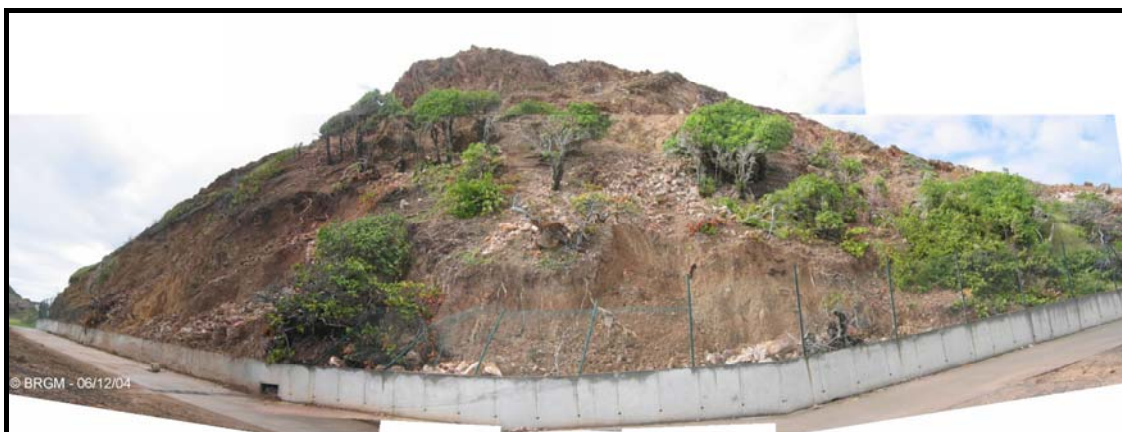
Le long de la route communale de Grande Anse qui mène au Morne Rodrigue (cf. carte de localisation), le morne situé à l'entrée de la plage a été fortement affecté par des mouvements de terrain de type glissements et éboulements qui ont arraché le grillage et en partie comblé la chaussée (cf. photo 3).

Ce morne est constitué de formations géologiques anté-miocène très altérées et fracturées. De plus, le versant de ce morne où se sont produits les glissements et éboulements est orienté plein est, c'est-à-dire directement soumis aux actions de la mer et des alizés, qui augmentent l'état d'altération de ces formations.

Figure 115 - Photo 3 : glissements de terrain et éboulements sur la route de Grande Anse.

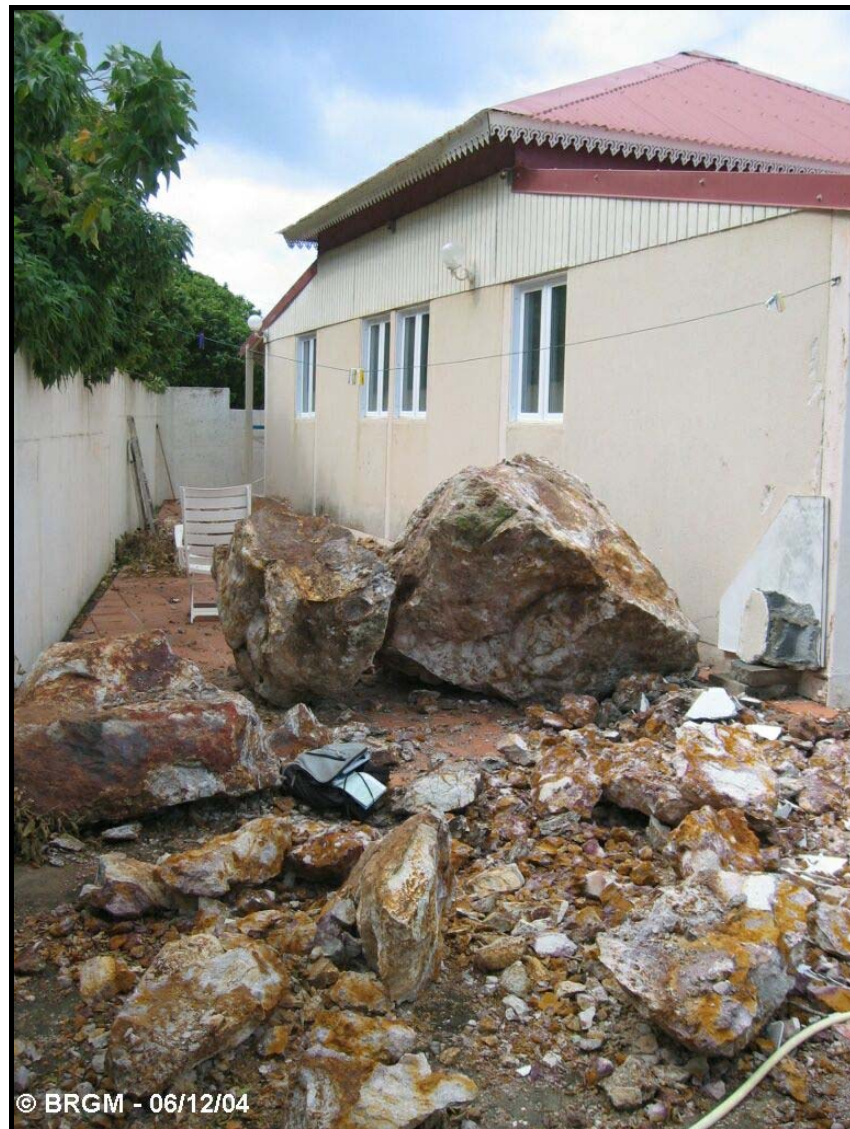
Au cours de notre mission, nous avons pu observer la présence de blocs en position très instable au sommet du morne La Savane (cf. carte de localisation) qui menacent directement les maisons situées au-dessous. Durant la secousse sismique, des blocs de plusieurs m<sup>3</sup> sont déjà tombés détruisant une partie du mur de l'une de ces maison et endommageant la terrasse (cf. photo 4).

**Le risque de nouveaux éboulements est important.**

*Figure 116 - Photo 4 : éboulements depuis le Morne La Savane.*

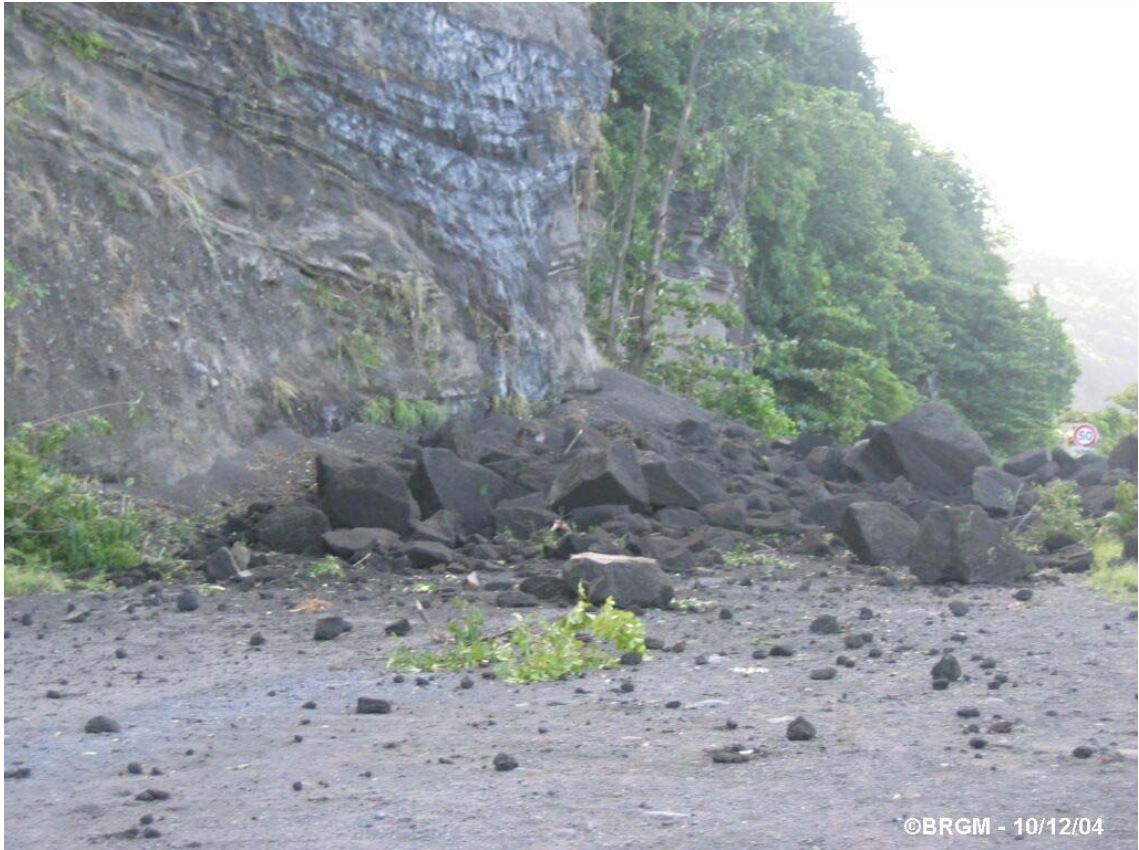
*Figure 117 - RD 6 : éboulement du 9 décembre 2004 au niveau de la Pointe Turllet.*

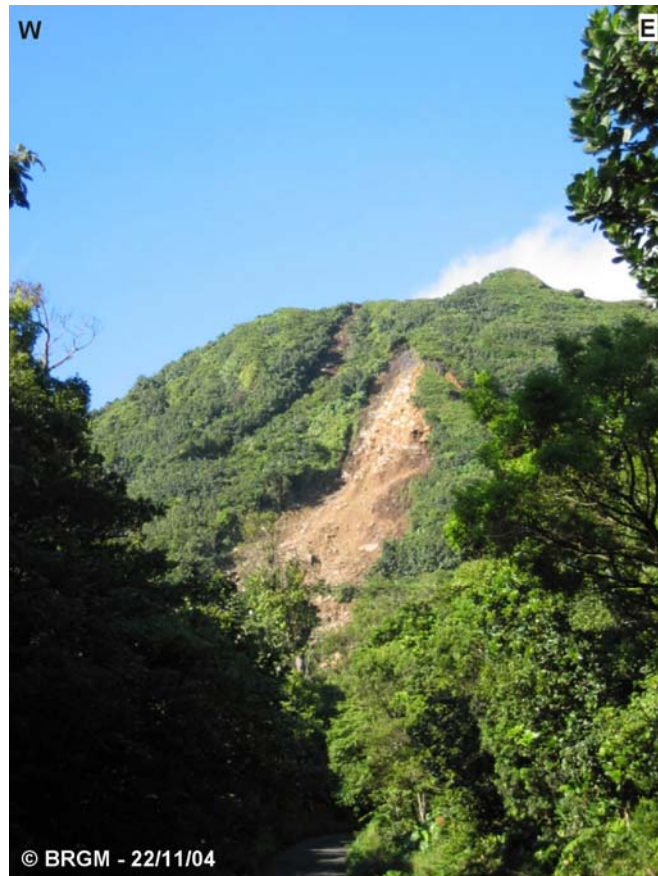
Dans la partie la plus occidentale de la route, avant le premier virage en épingle à cheveux (cf. fig. 119), nous avons localisé depuis le lacet inférieur de la route, une coulée boueuse qui s'est déclenchée à une trentaine de mètres à l'ouest du sommet du Piton Tarade (fig. 120). Les coulées boueuses sont des mouvements de terrain qui affectent la couche superficielle altérée des formations géologiques, très fréquente en Guadeloupe et constituée généralement d'argiles rougeâtres. L'épaisseur mobilisée est faible (1 à 2 m) et la largeur est de l'ordre de 4-5 m pour une longueur de 100 à 150 m. Le front de la coulée s'est déposé sur le RD11, l'obstruant en partie. Nous n'avons pas pu accéder directement au site, mais les observations depuis le bas, nous permettent de penser que cette coulée est mineure, et pourra être aisément déblayée.

Le glissement 1 est situé sur le flanc SW du piton Tarade en amont de la chaussée (fig. 120). Il s'agit d'un éboulement/glissement qui se transforme en coulée plus en aval. Le plan de rupture a une hauteur d'environ 35-40 m, et une largeur au niveau de la route d'environ 30-35 m (fig. 121). Une importante quantité des dépôts est restée bloquée au niveau de la route (dépôts constitués de blocs centimétriques à métriques dans une matrice boueuse, sur une épaisseur de 3-4 m) juste en aval de l'éboulement. Le reste du glissement s'est transformé en coulée, qui s'est propagée en aval de la route jusqu'au lacet en contrebas (fig. 122). Les dépôts sur la partie inférieure de la route sont constitués de boue et de blocs décimétrique à mètre ainsi que de troncs d'arbres (fig. 123). Les dimensions de ce dépôt sont : largeur : 20 m, épaisseur 2 m.

Figure 120 - RD11 : glissement 1 vu de la route en contrebas. On observe également sur la gauche la coulée qui part du piton Tarade et atteint la route au-dessus du lacet.

- vérifier que la chaussée et son talus aval n'ont pas été endommagés au niveau des glissements 1 et 2,
- étudier la stabilité de la barrière de sécurité au niveau du glissement 2,

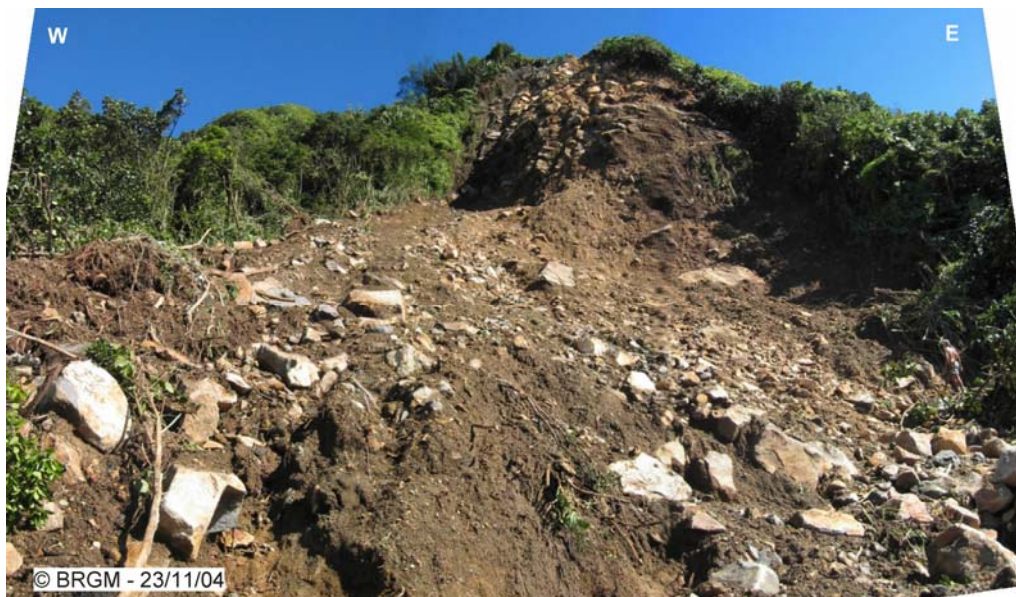
Figure 121 - RD11 : glissement 1 ; flanc SW du piton Tarade, vue amont.

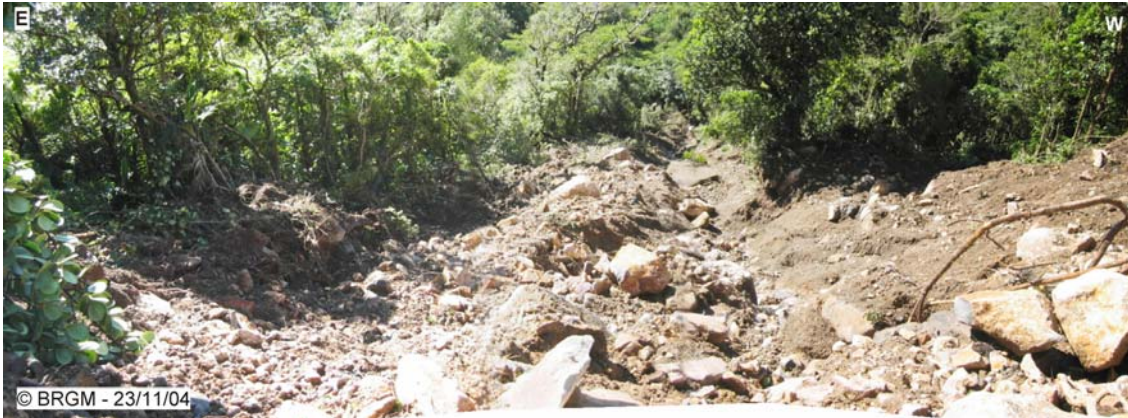
*Figure 122 - RD11 : glissement 1, vue aval depuis la route supérieure.  
La coulée s'est propagée jusqu'au lacet en contrebas.*

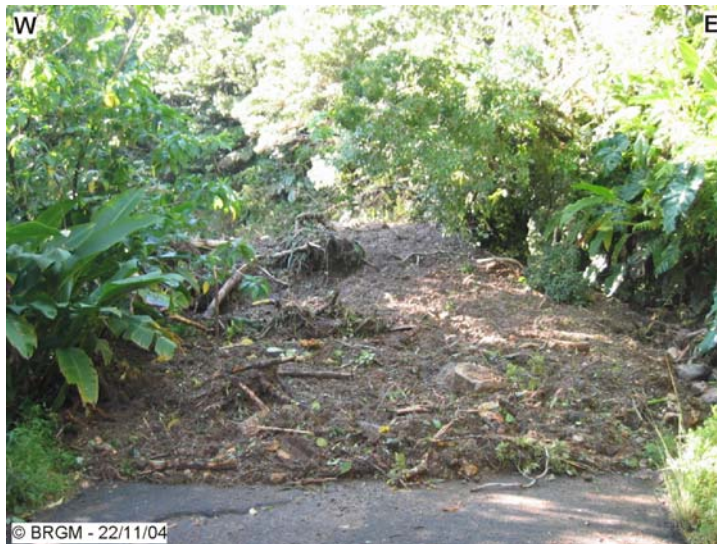
*Figure 123 - RD11 : dépôts de la coulée liée au glissement 1 dans le lacet inférieur.*

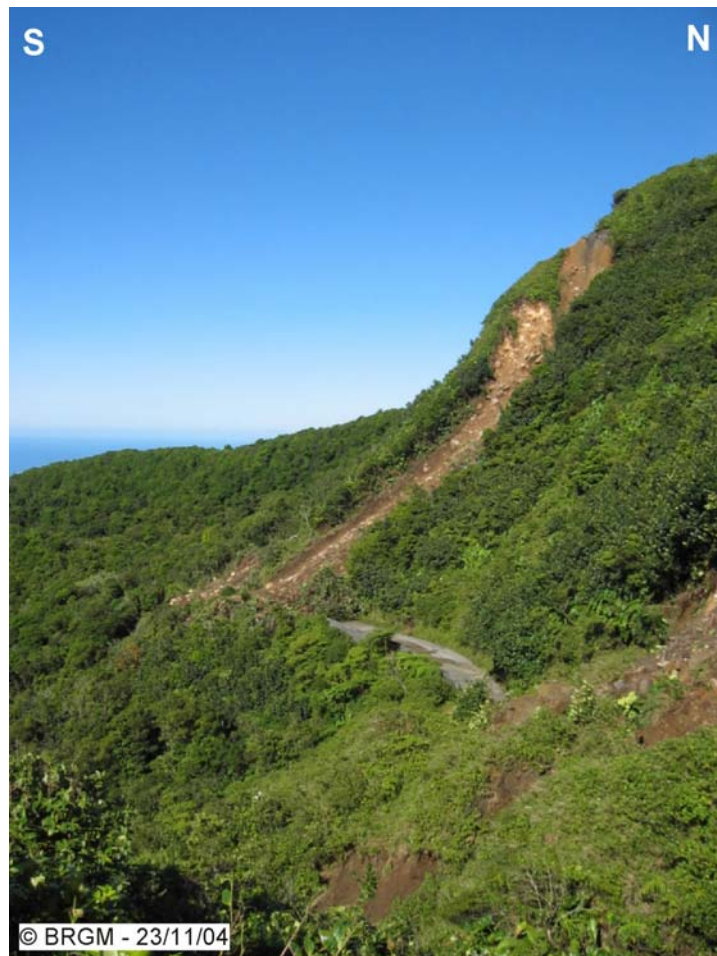
Le glissement 2 est situé sur le flanc SE du piton Tarade, parallèlement au glissement 1 (fig. 124). La hauteur de la rupture est d'environ 35-40 m. Une première partie des éléments glissés/éboulés se sont déposés sur la chaussée sur une largeur d'environ

*Figure 124 - RD11 : glissement 2, flanc sud-est du piton Tarade.*

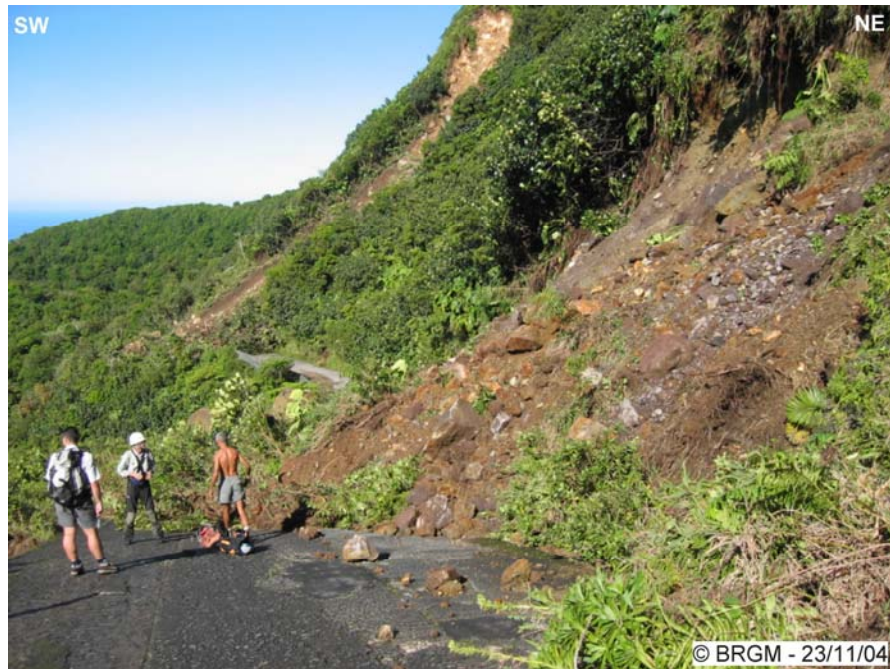
Le glissement 3, le plus à l'est est moins important que les deux premiers. Il affecte le talus amont de la chaussée sur une hauteur de 12-15 m environ, et une largeur d'une vingtaine de mètres (fig. 127). Le dépôt sur la chaussée est constitué de nombreux blocs emballés dans une matrice sableuse, sur une épaisseur de 5 m environ. Les formations géologiques mobilisées sont des dépôts de nuées ardentes (cendres et blocs) très peu consolidés et très instables.

Figure 127 - RD11 : glissement 3.

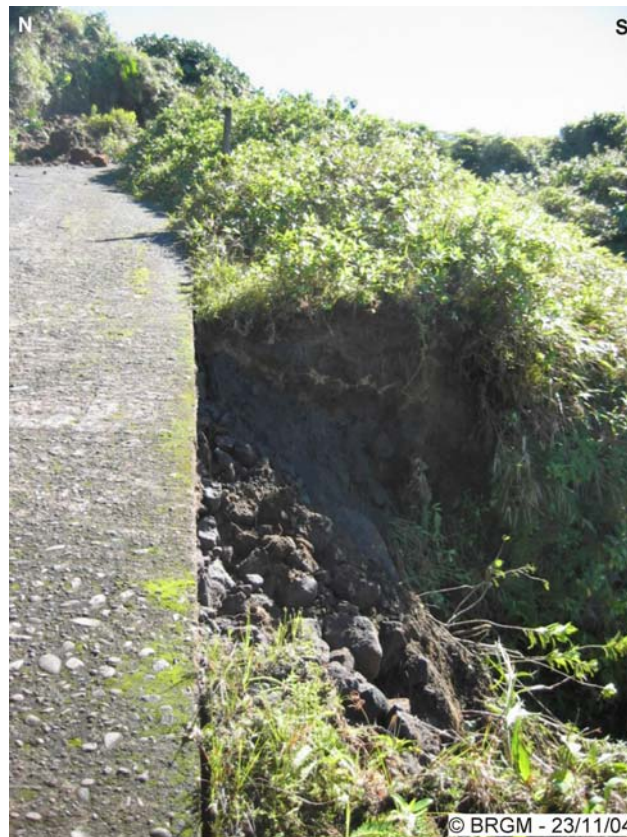
Au niveau du glissement 3, sur la partie externe de la chaussée, le talus aval a été emporté sur plusieurs dizaines de centimètres de long (fig. 128).

Figure 128 - RD11 en aval du glissement 3 : talus aval de la chaussée effondré.

- réaliser des études concernant la stabilité et le confortement du talus aval de la chaussée au niveau du glissement 3,
- vérifier si la coulée n'a pas provoqué des instabilités en amont de la route, et engendré des dépôts qui pourraient encore se déstabiliser.

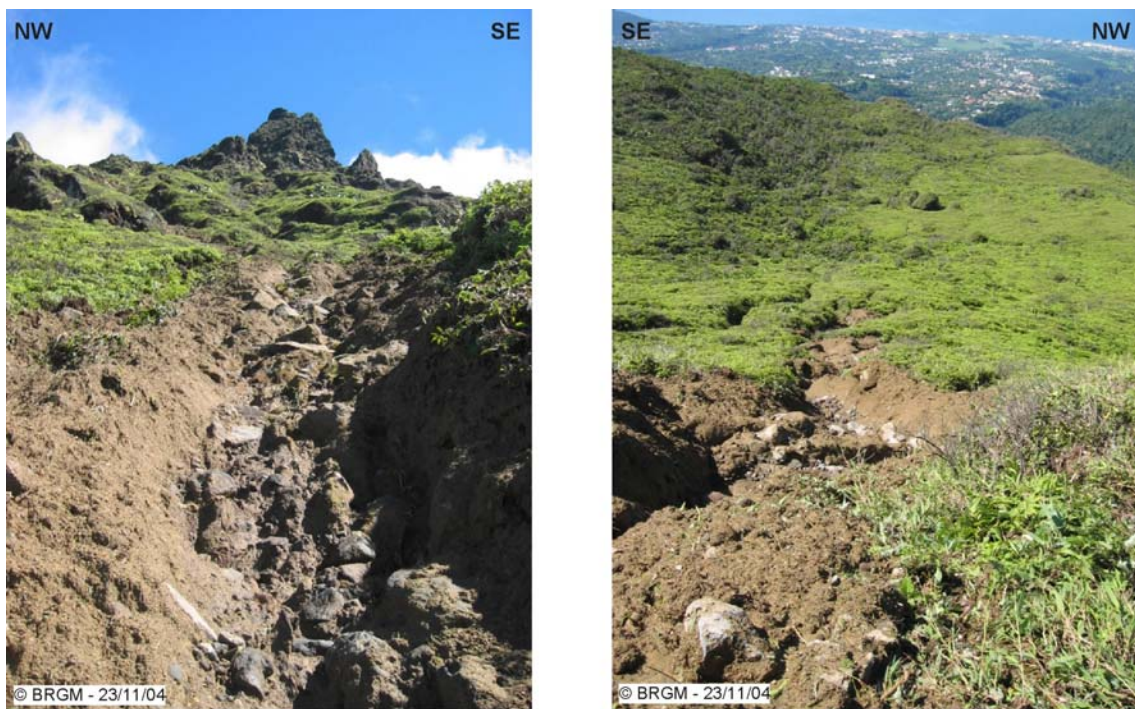
- Site 5 : Deux coulées boueuses qui obstruent le sentier :
  - Coulée 1 (fig. 132) – Départ de la coulée 50 m en amont. La largeur déposée sur le sentier est de l'ordre d'une quinzaine de mètres. Le point de départ de la coulée est apparemment fragilisé, des blocs instables y sont positionnés,

Figure 132 - Soufrière site 5 : coulée 1, vue amont (photo de gauche) et vue aval (photo de droite).

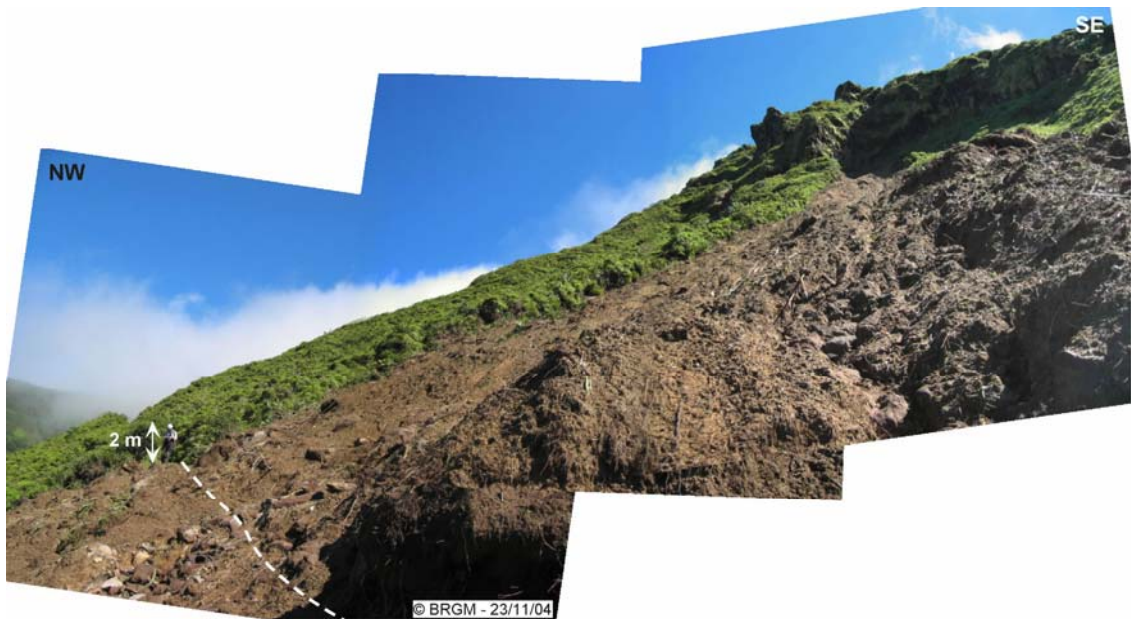
- Coulée 2 (fig. 133) – Elle est de plus grande ampleur que la première. Départ de la coulée environ 60 m au-dessus du chemin et arrivée plus de 100 m en contrebas. La coulée constituée de boue et de quelques blocs obstrue le chemin sur une largeur d'environ 40 m et une épaisseur de 3-4 m (fig. 134).

Figure 133 - Soufrière site 5 : coulée 2, vue vers le nord et vue en amont (en pointillés, la position du sentier avant la coulée).

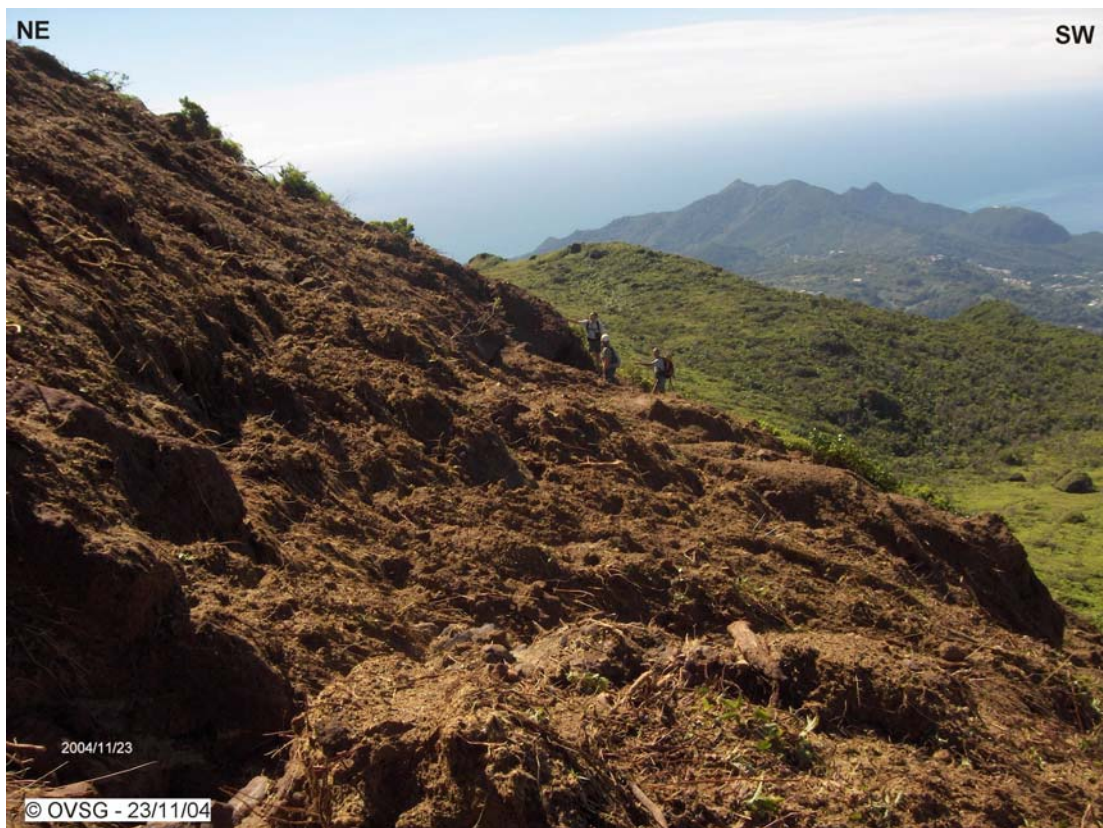
Figure 134 - Soufrière, site 5 : dégâts occasionnés par la coulée 2 sur le sentier « Chemin des Dames ».

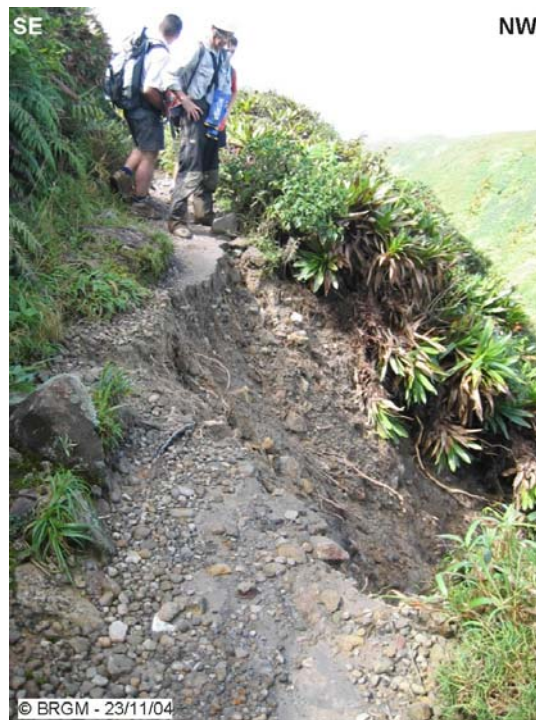
- Site 6 : Un petit glissement de terrain de 3-4 m de large et 5-6 m de haut a provoqué l'effondrement du sentier (fig. 135).
- Site 7 : Une coulée a emprunté une ravine déjà existante en emportant le sentier à cet endroit (fig. 136).

Figure 135 - Soufrière site 6 : glissement affectant le sentier.

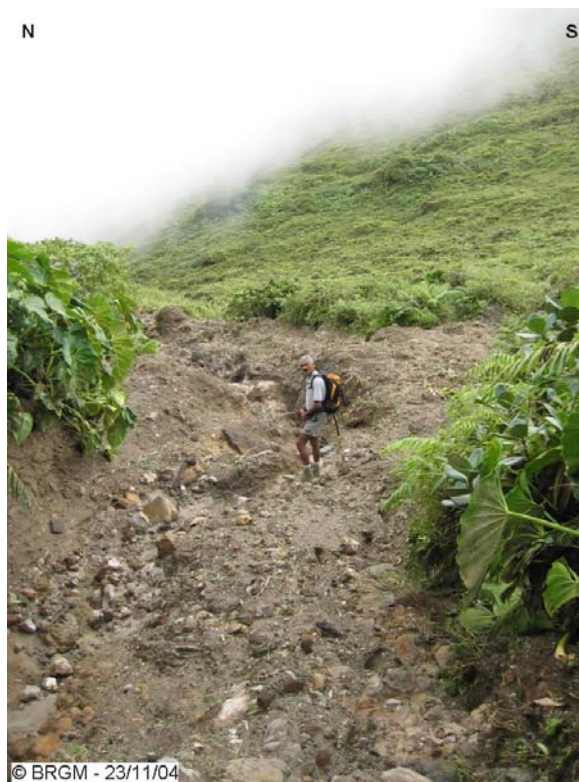
Figure 136 - Soufrière : glissement dans une ravine, ayant emporté le sentier.

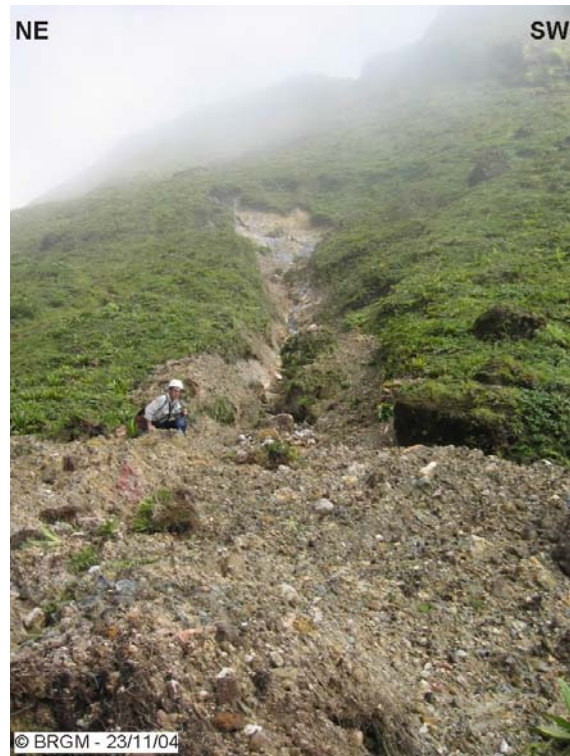
*Figure 137 - Soufrière : coulée dans une ravine.*

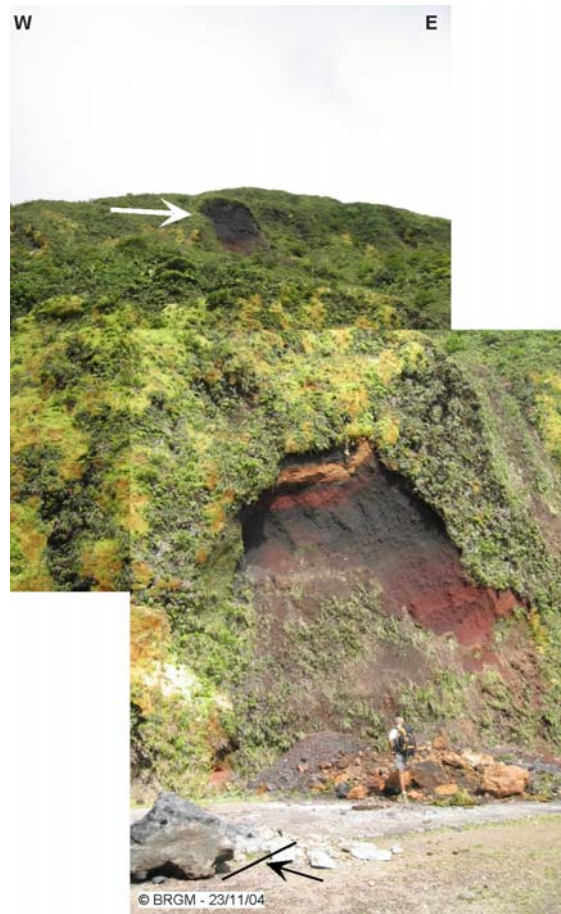
*Figure 138 - Soufrière site 9 : éboulement sur la route de la Citerne.*

On voit en haut le point de départ d'un bloc d'environ 3 m<sup>3</sup> qui est tombé sur la chaussée. Au premier plan, le bloc et son impact.

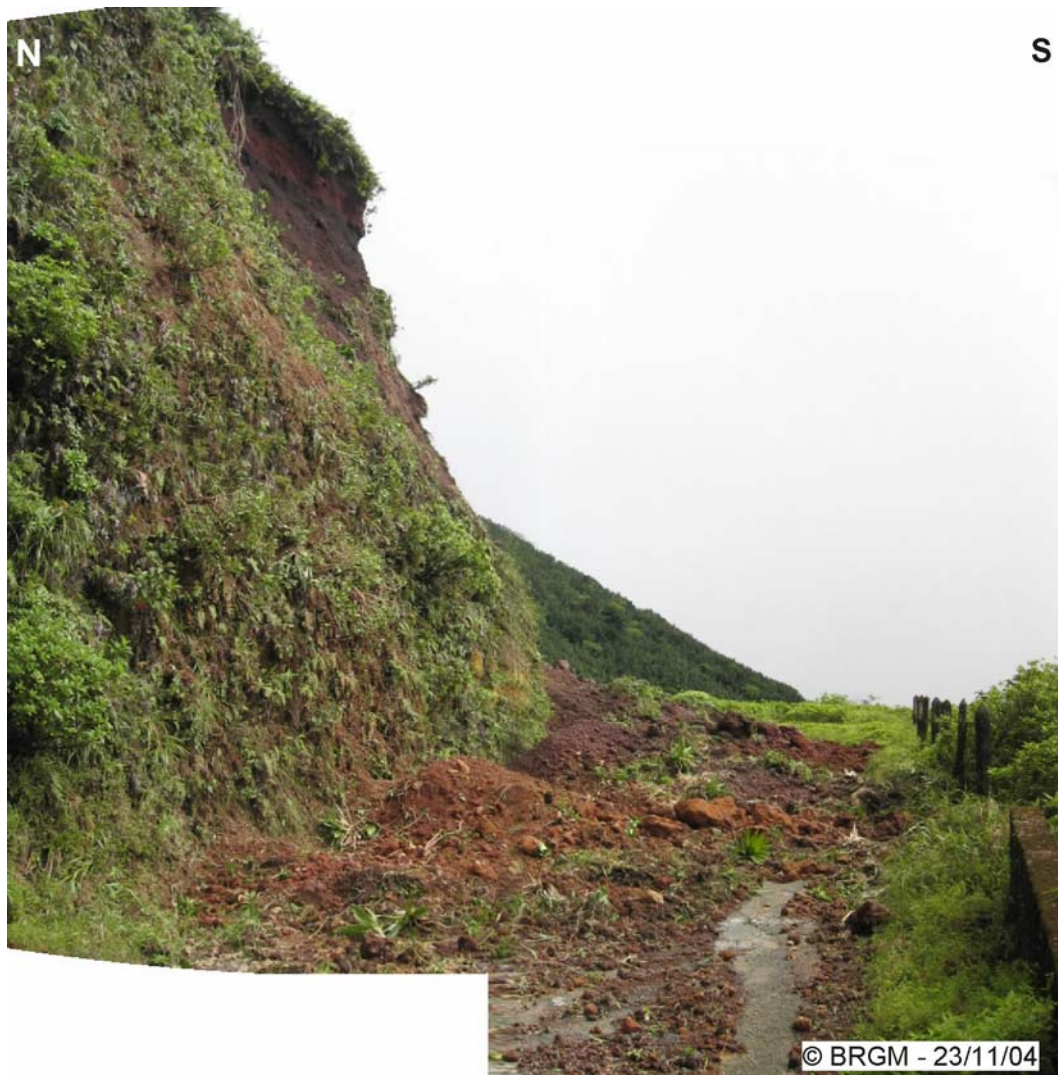
*Figure 139 - Soufrière site 10 : éboulement de scories.*

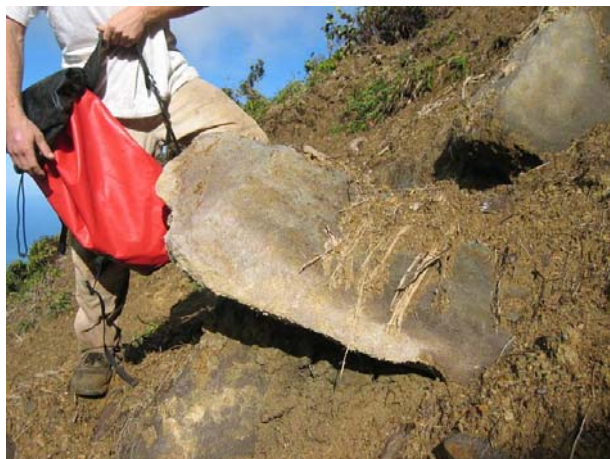
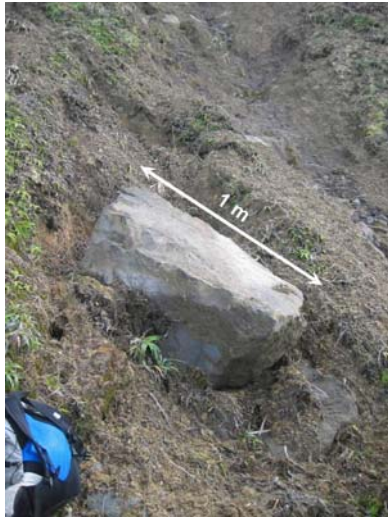
Figure 141 - Soufrière site 2 : bloc instable sur formation meuble déstructurée.

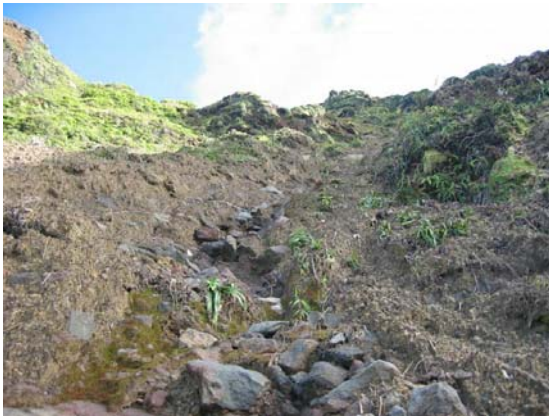
*Figure 143 - Soufrière site 2 : niche d'arrachement de la coulée 1.*

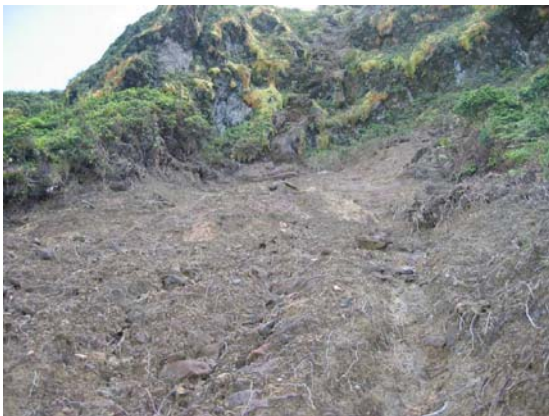
*Figure 144 - Soufrière site 3 : niche d'arrachement de la coulée 2.*

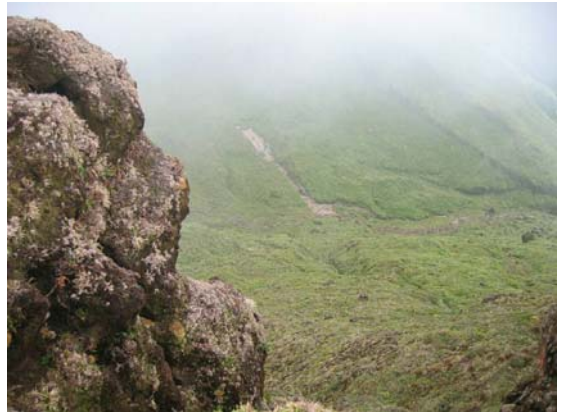
*Figure 145 - Soufrière site 4 : bloc et sentier de l'Échelle en contrebas.*

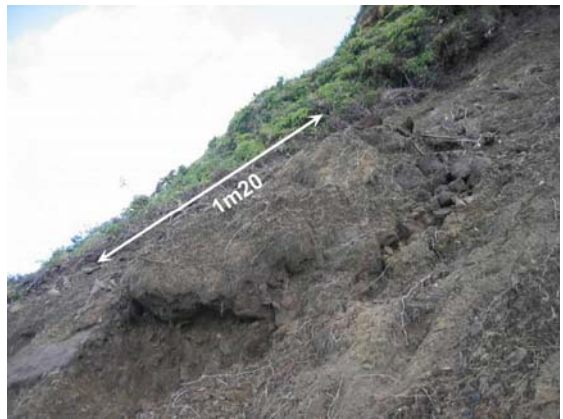
*Figure 146 - Soufrière site 3 : bloc instable dans formation meuble.*

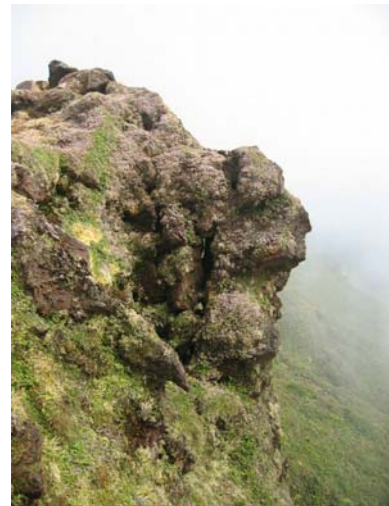
*Figure 147 - Soufrière site 4 : bloc fracturé du cratère sud.*

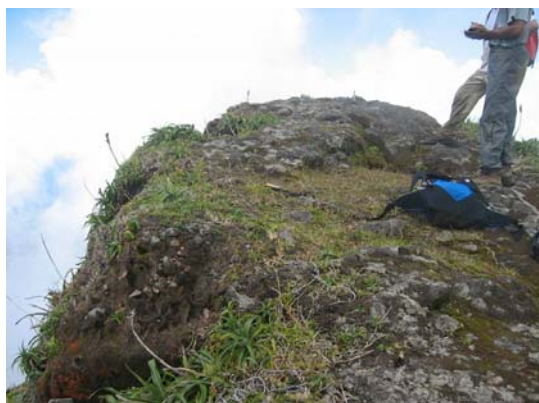
Figure 149 - Soufrière site 6 : piton Saussure crevassé.

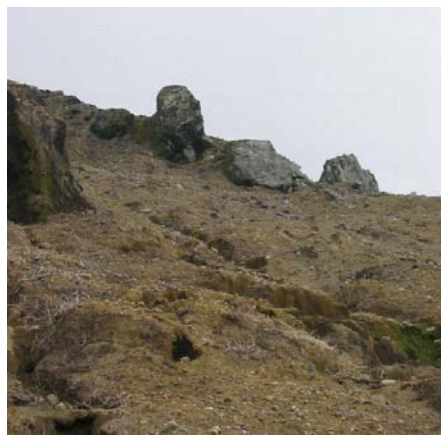
Figure 150 - Soufrière site 7 : blocs déchaussés sur le flanc sud.

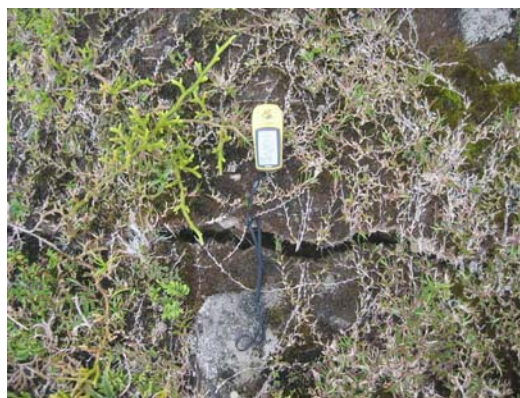
Figure 151 - Soufrière site 6 : crevasse dans le piton Saussure.

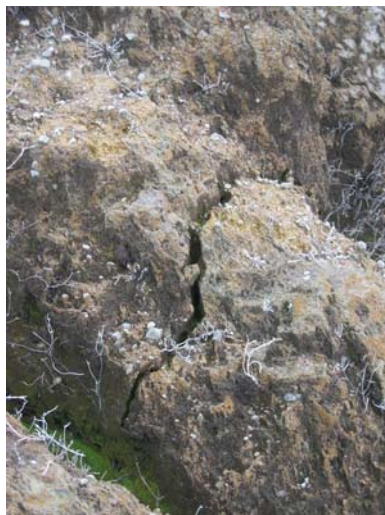
Figure 152 - Soufrière site 7 : niches d'arrachement dans les cendres du flanc sud.

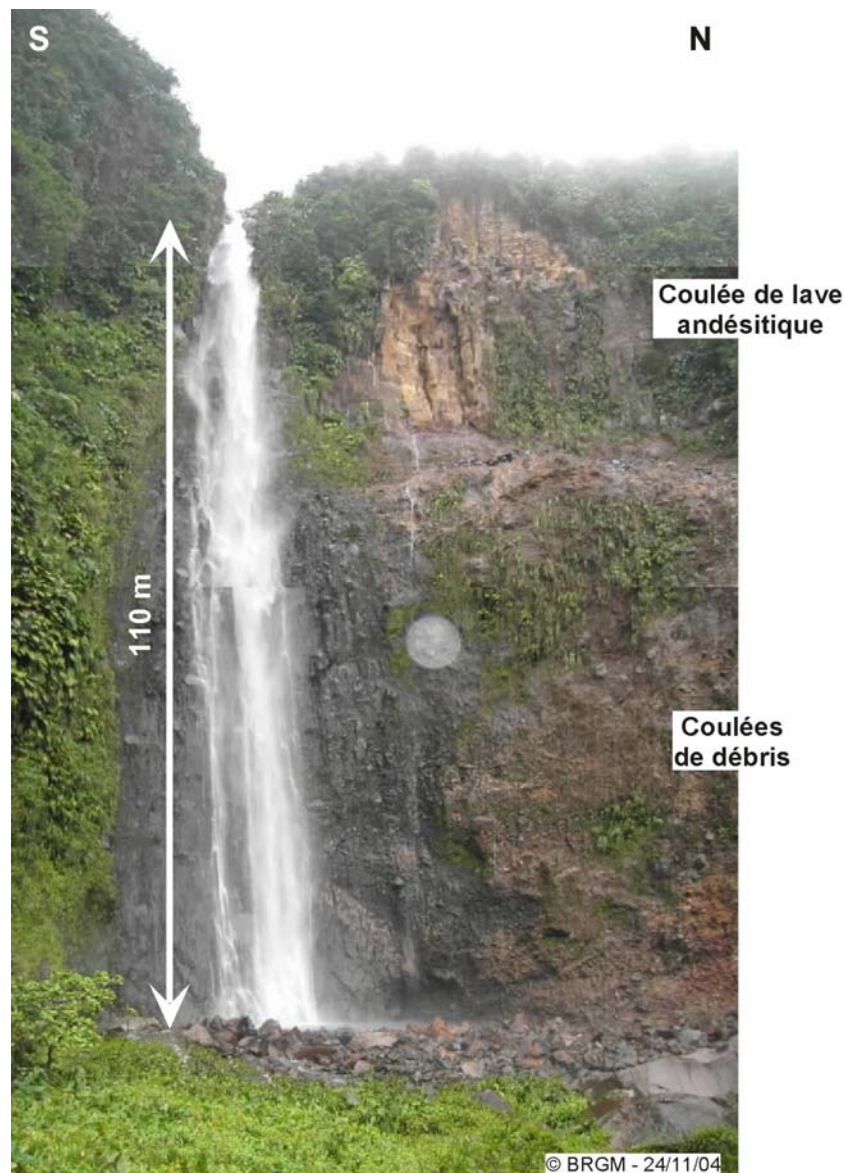
La falaise à l'origine de cette chute de 110 m de haut, est constituée à la base de coulées de débris de type lahar sur une épaisseur d'environ 80 m, surmontées de coulées de lave massives (andésites sombres à deux pyroxènes) structurée en orgues (colonnes) (fig. 153).

Figure 153 - Chutes du Carbet : éboulement rocheux à proximité de la deuxième chute.

Il paraît obligatoire d'interdire de manière provisoire, complète ou partielle l'accès à la deuxième chute du Carbet jusqu'à ce qu'un diagnostic géotechnique de l'état de la falaise soit réalisé, suivi de travaux de protection.
